# RECOMENDACIONES DE SEGURIDAD VIAL EN GLORIETAS

Desarrollado por el grupo de trabajo de Seguridad Vial de la Mesa de Directores y Directoras Generales de Carreteras de Comunidades Autónomas y Diputaciones Forales

**Recomendaciones de Seguridad Vial en Glorietas**

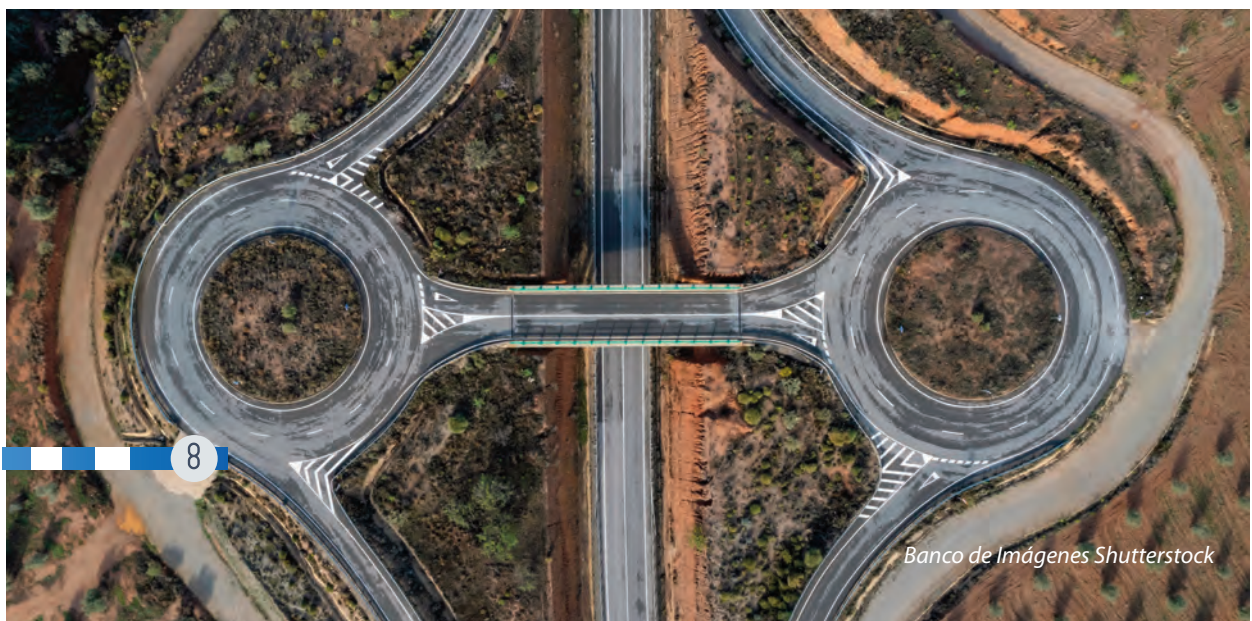
**Figura 1:** Datos de siniestralidad en glorietas en 2020

El estudio realizado por la Dirección General de Tráfico, relativo a la siniestralidad en 2020, arroja los siguientes resultados:

- 7.104 siniestros con víctimas, 2 de cada 3 en vías urbanas.
- 61 fallecidos, 32 en vías interurbanas y 29 en urbanas.
- 433 heridos graves, 2 de cada 3 en zonas urbanas.
- 12.332 conductores implicados en siniestros, 2 de cada 3 en vías urbanas.

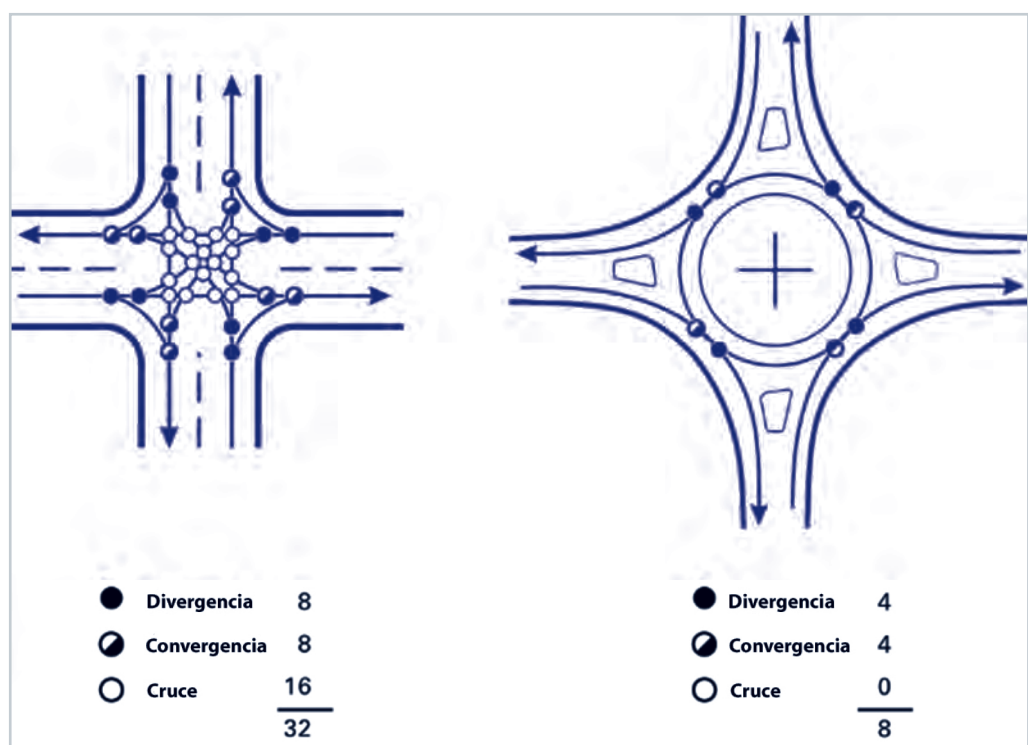
Figura 2: Puntos potenciales de conflicto en intersecciones.

Las glorietas permiten reducir el número de potenciales conflictos entre usuarios; en la Figura 2 se puede apreciar el número de posibles conflictos entre vehículos y con peatones que se producen en una glorieta respecto a una intersección de cuatro ramales.

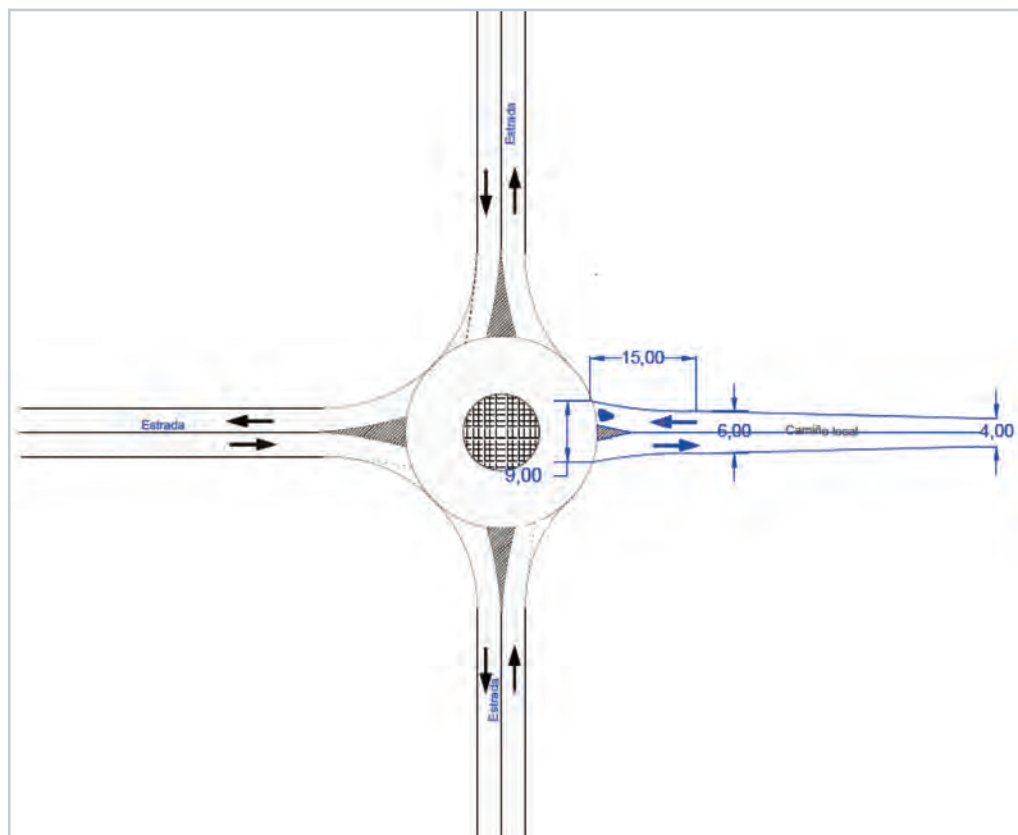
**Figura 3:** *Transición en el entronque.*  
(Fuente: Autores de las recomendaciones)

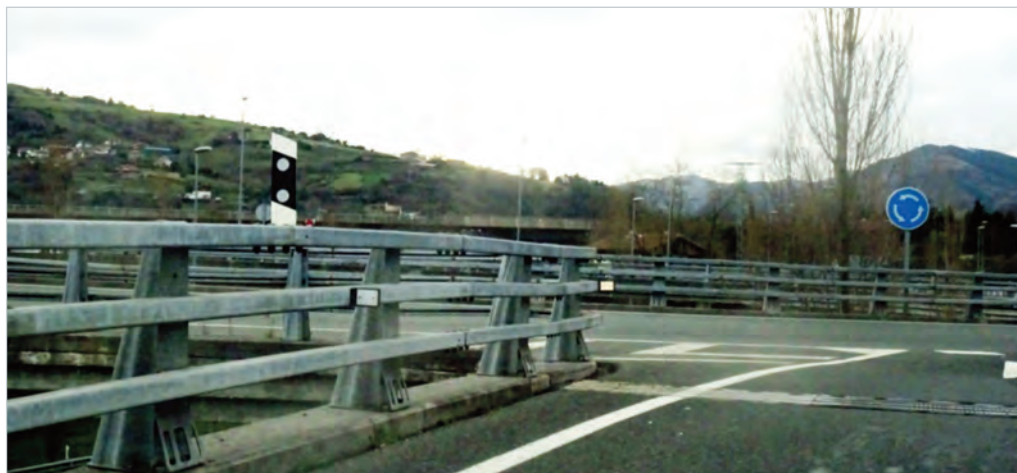
**Fotografía 1.-** *El equipamiento no debería restringir la visibilidad en los accesos.*  
(Fuente: Autores de las recomendaciones)

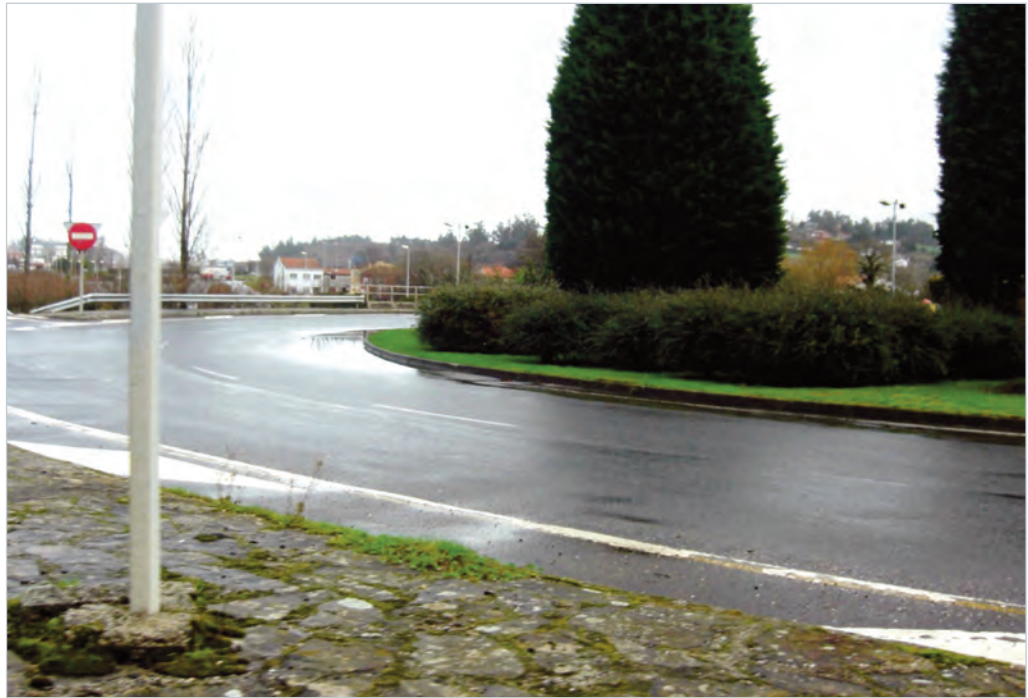
**Fotografía 2.-** *Acumulación de agua en la calzada en el anillo circular.*  
(Fuente: Autores de las recomendaciones)

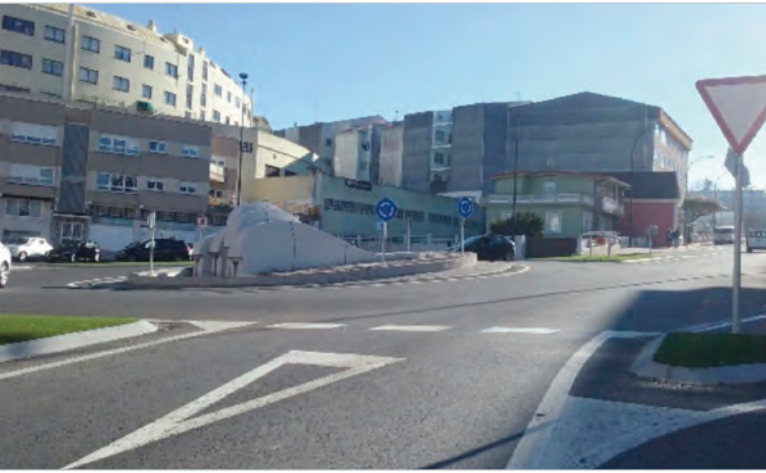
**Fotografía 3.-** Pendiente mal ejecutada en glorietas.  
(Fuente: Autores de las recomendaciones)

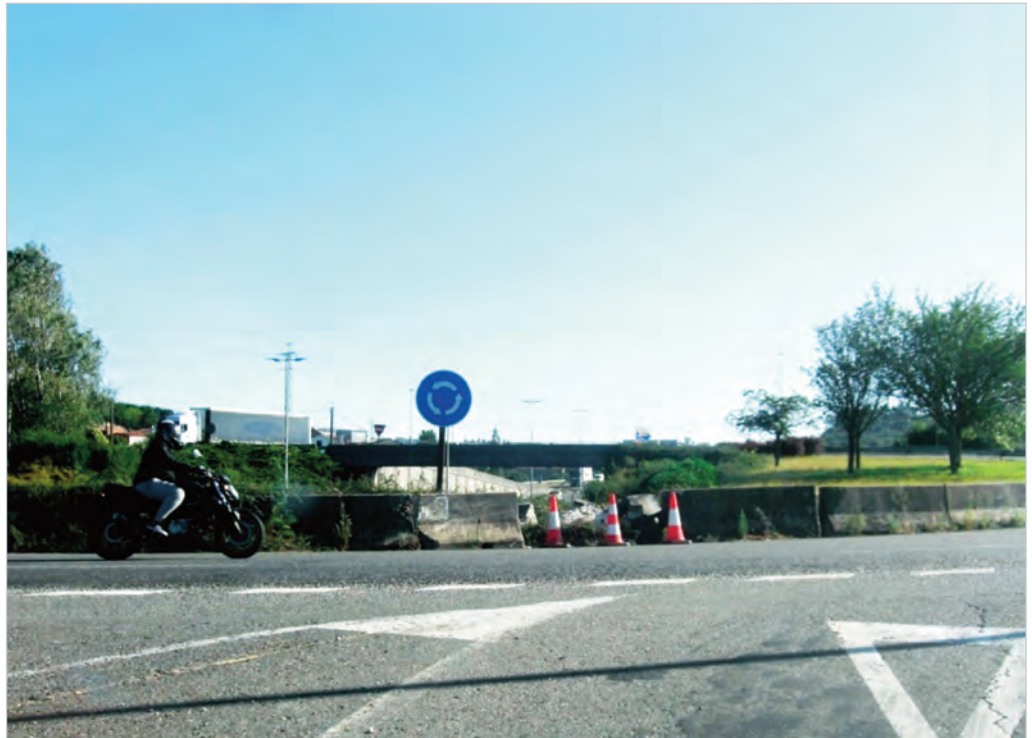
**Fotografía 4.-** *Situaciones críticas debido a la escasa deflexión.*  
(Fuente: Autores de las recomendaciones)

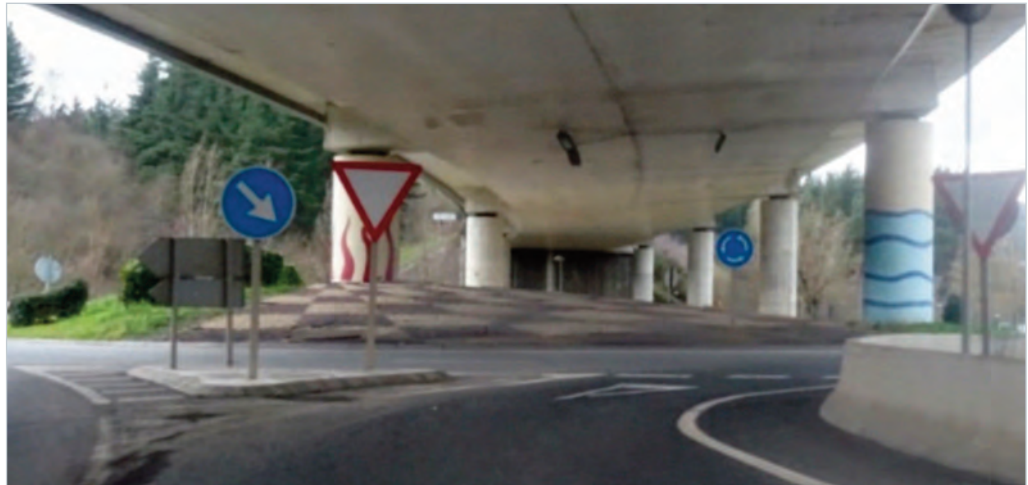
**Fotografía 5.-** *El exceso de elementos e información puede dificultar la percepción para los usuarios.*  
(Fuente: Autores de las recomendaciones)

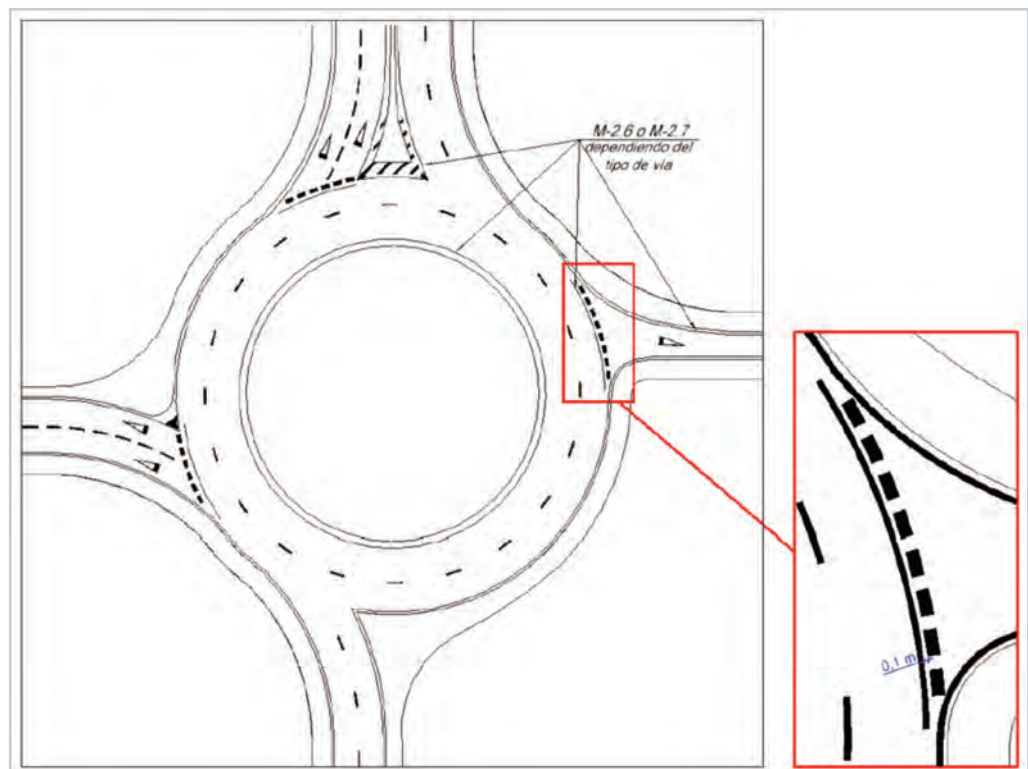
**Figura 4:** Línea continua adosada a marca transversal discontinua para evitar invasiones de sentido contrario. (Fuente: Norma 8.2-IC-Marcas Viales)

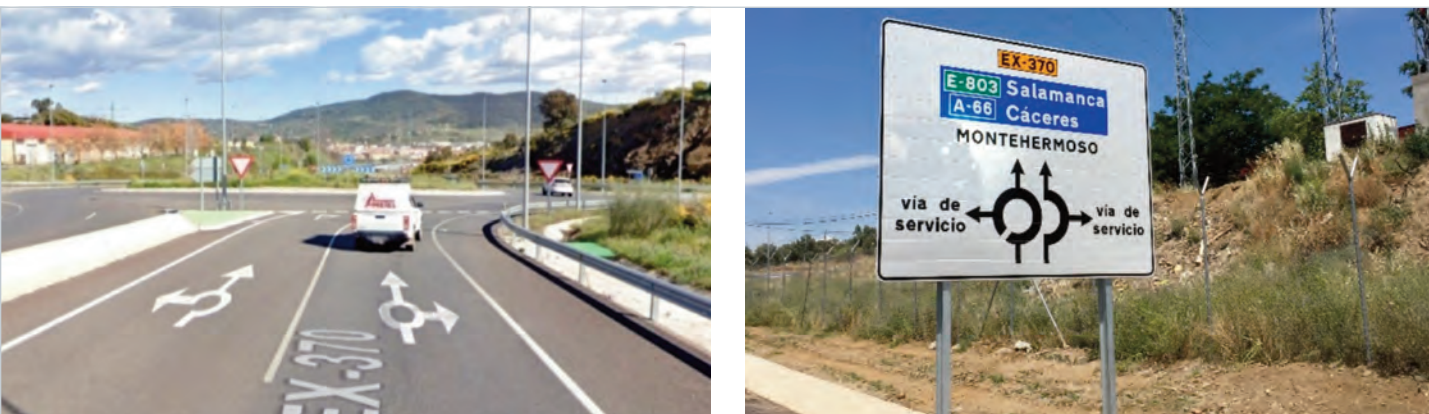
**Fotografía 6.-** Sugerencia de marca vial en glorietas de gran diámetro y correspondiente señalización orientativa.

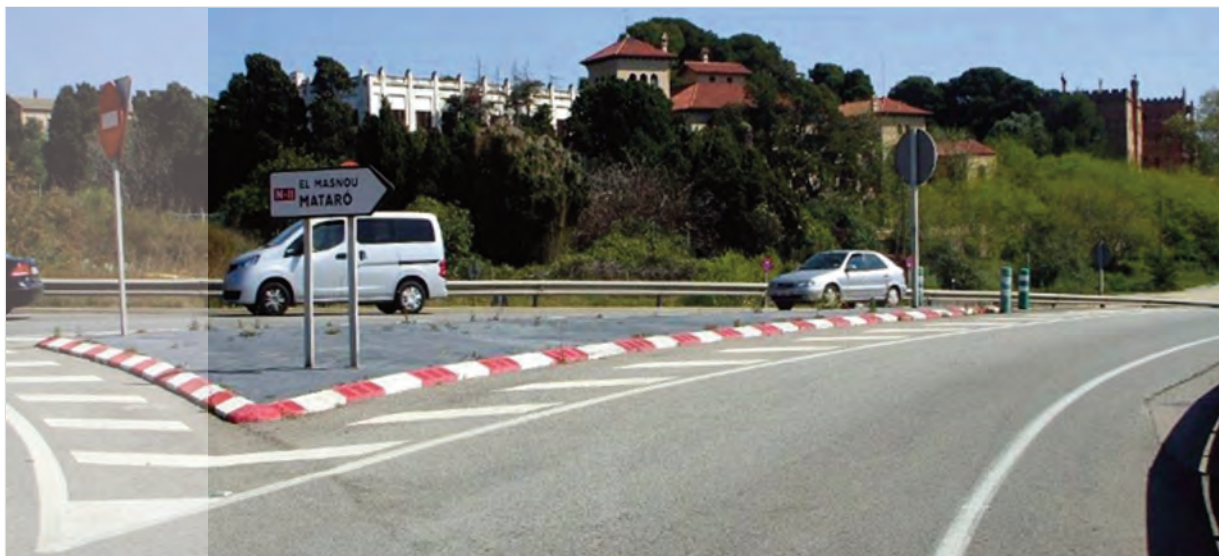
**Fotografía 7.-** *Ejemplo de pintura en isletas.*

- Se recomienda pintar los bordillos de las isletas deflectoras de las glorietas que hay en tramos interurbanos; cuando se decida pintar la superficie de las isletas, se sugiere hacerlo de color diferente al de los bordillos. En la foto inferior se muestra, como ejemplo, un bordillo pintado en blanco y rojo.

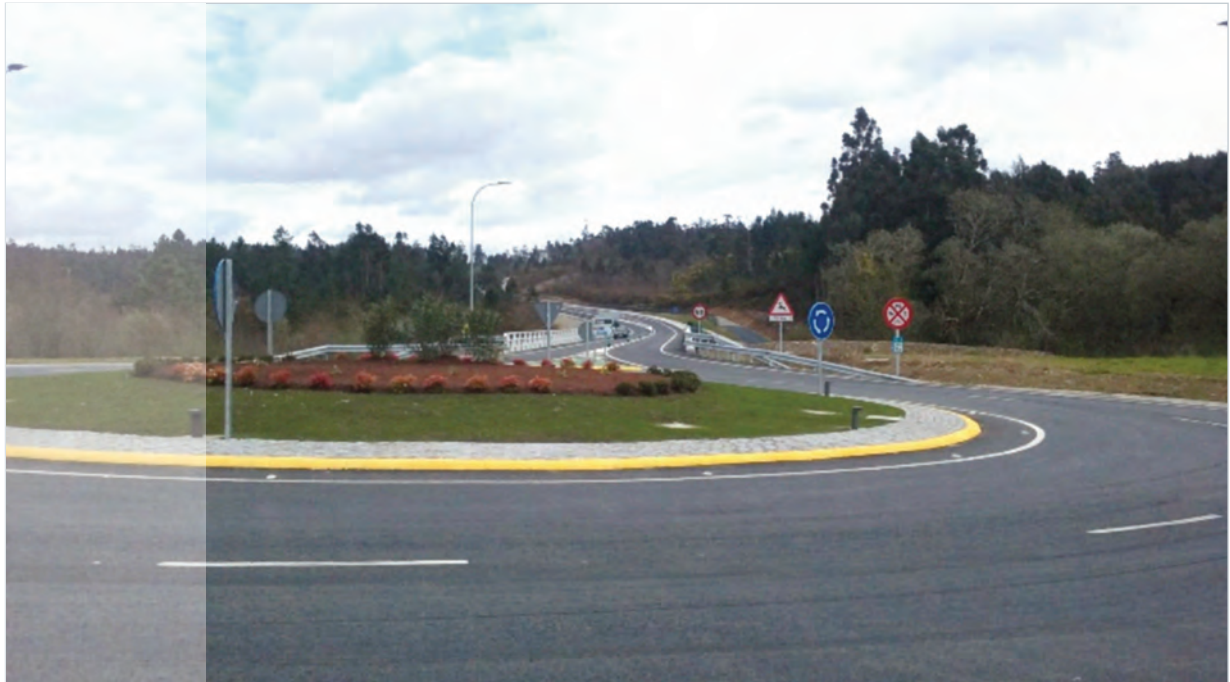
**Fotografía 8.-** *Ejemplo de pintura en bordillo.*  
(Fuente: Autores de las recomendaciones)

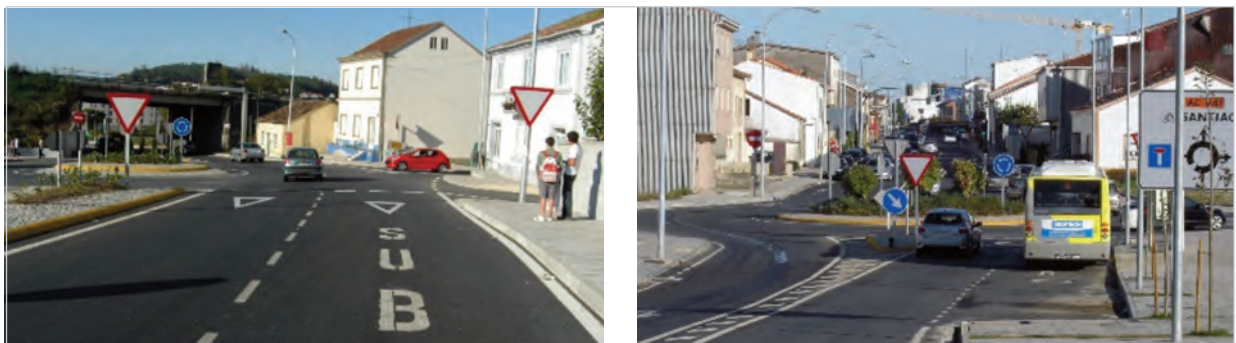
**Fotografía 9.-** Paradas de autobús en las proximidades de glorietas.

Habitualmente en las glorietas se producen cruces de peatones. Unas veces por su localización en entornos urbanos y periurbanos con vías de acceso a servicios u otros puntos de atracción/generación de trayectos; otras, provocados por la ubicación en las inmediaciones de paradas de autobús que, a su vez, aprovechan las glorietas como nodos en los que confluyen varias líneas.

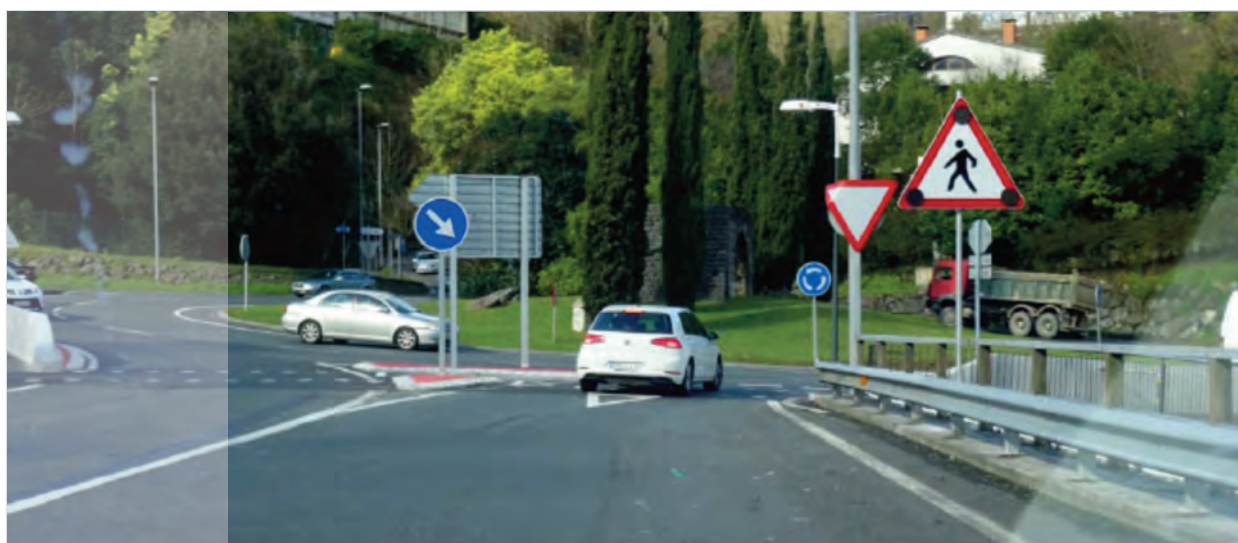
**Fotografía 10.-** Zona de cruce en la que la señal P-20 está demasiado cerca del cruce y éste no se percibe adecuadamente.

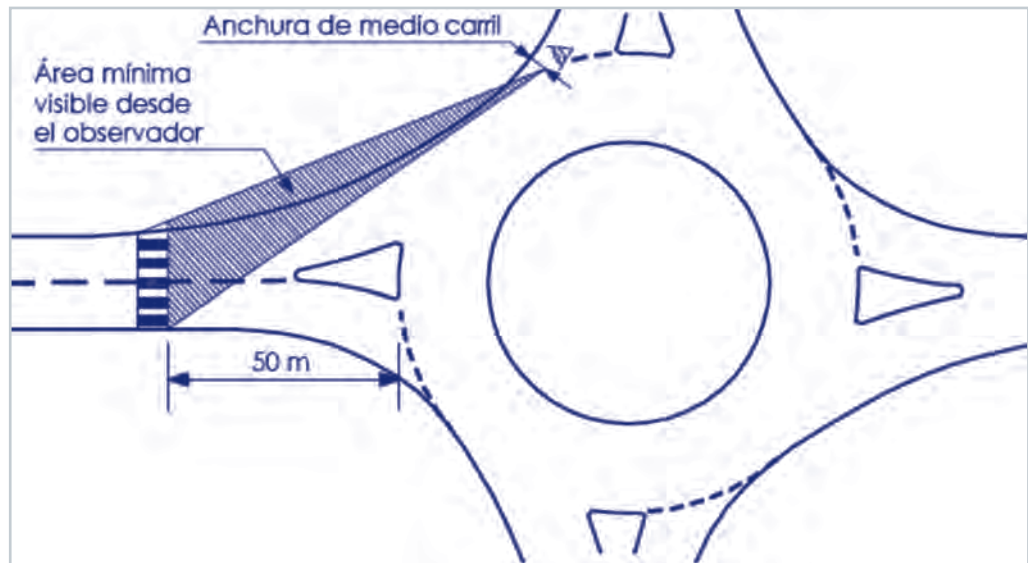
**Figura 5:** Visibilidad recomendada en pasos para peatones de glorietas en tramos de nuevas carreteras. (Fuente: Guía de Nudos. Ministerio de Fomento. 2012)

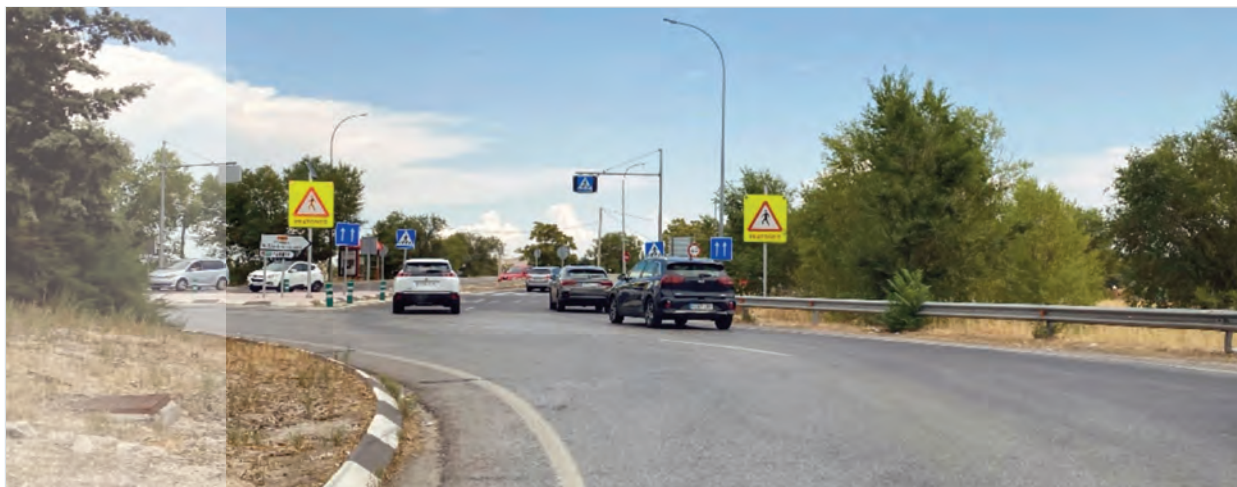
**Fotografía 11.-** *Señalización de refuerzo para la identificación de un paso peatonal.*

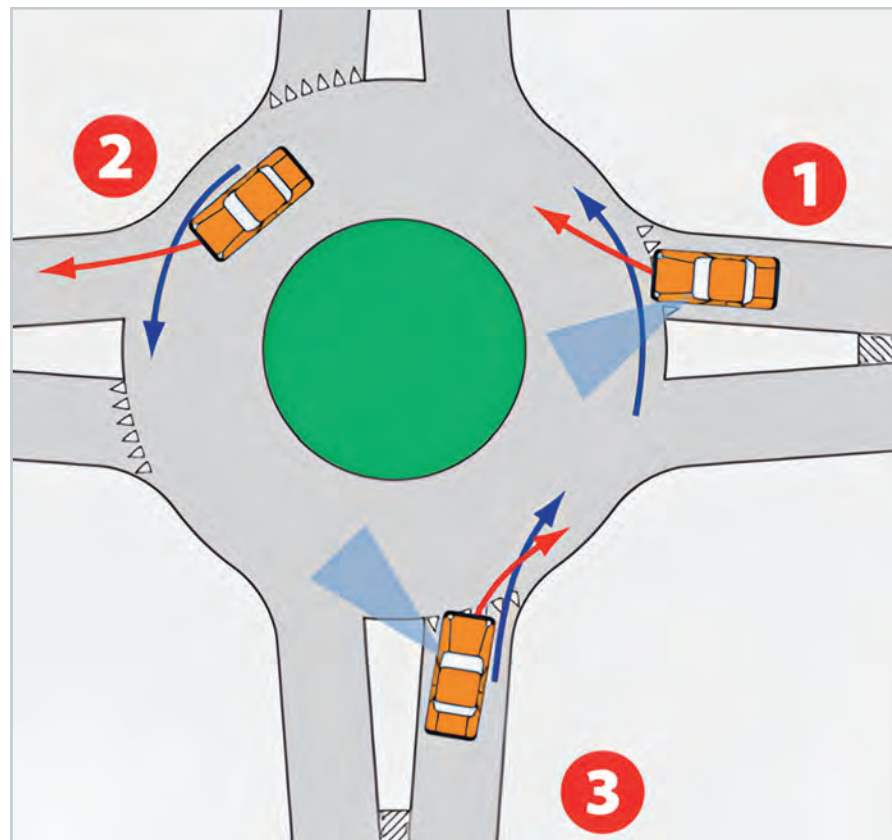
**Figura 6:** Principales conflictos para el tráfico ciclista en glorietas ordenados por importancia.

Las glorietas presentan, a priori, mayor riesgo para las bicicletas que para los vehículos motorizados. Además, existe cierto consenso en cuanto a que la mayor parte de los conflictos en ellas se producen por la falta de atención hacia el ciclista en los cruces de trayectorias y que el peligro aumenta con la diferencia de velocidad entre ellos. La figura 6 muestra los conflictos más habituales por orden creciente de importancia.

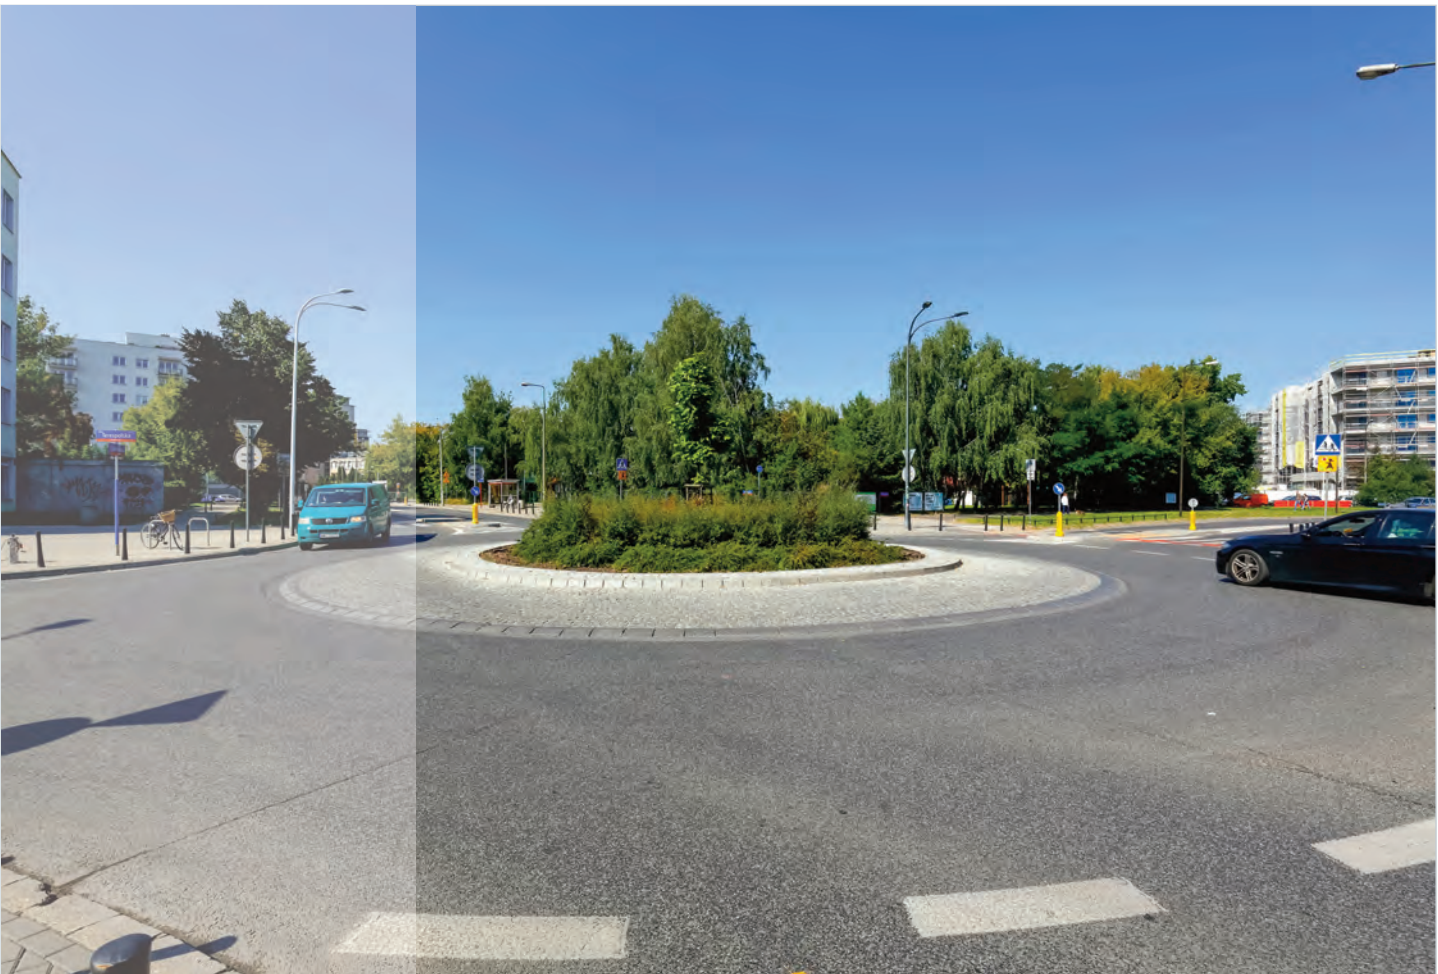
**Fotografía 12.-** *Glorieta pavimentada con vegetación para favorecer su percepción.*  
(Fuente: Banco de Imágenes Shutterstock).

A ese respecto, interesa que lo que haya en la isleta central requiera poco mantenimiento y consumo de agua. La mejor opción desde ese punto de vista consiste en que no haya elementos en el interior de la glorieta y que la superficie impida el crecimiento de vegetación. Una opción, en ese sentido, consistiría en hormigonar el interior, que además puede colorearse con motivos ornamentales, como se hizo en la glorieta de la Fotografía 12. Como alternativa al hormigonado para impedir el crecimiento de vegetación pueden colocarse mallas antihierbas.

dad, donde el clima lo permita, sería la denominada vegetación rastrera o que al menos que sea de crecimiento lento. En cualquier caso, es muy recomendable que no se disponga vegetación en los primeros metros contiguos al perímetro de la isleta central, tanto por cuestiones de visibilidad como para reducir el riesgo en las labores de mantenimiento (ver Foto 13) .

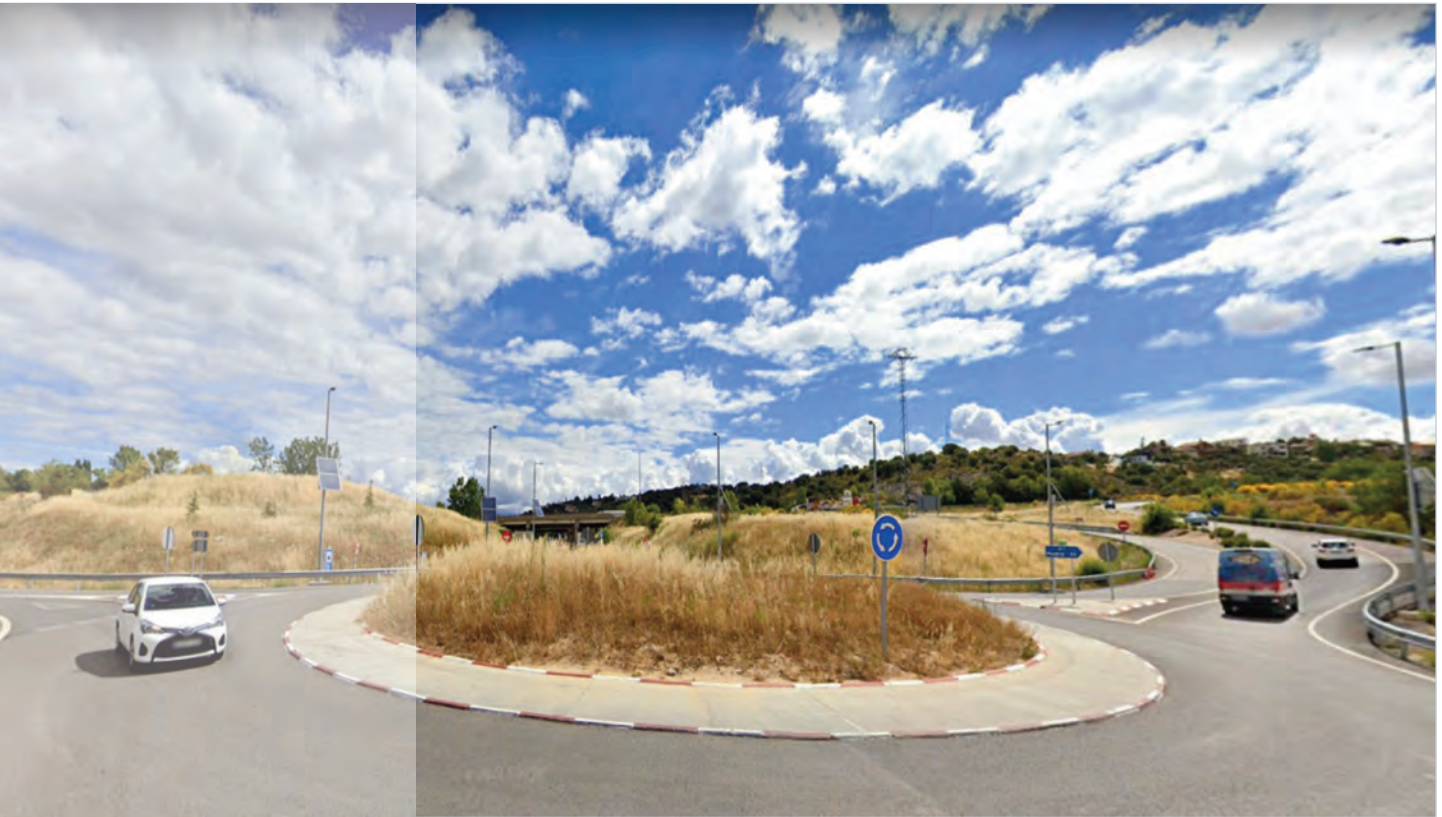
**Fotografía 13.-** *Glorieta con isleta central de bajo mantenimiento.*  
(Fuente: Autores de las recomendaciones)

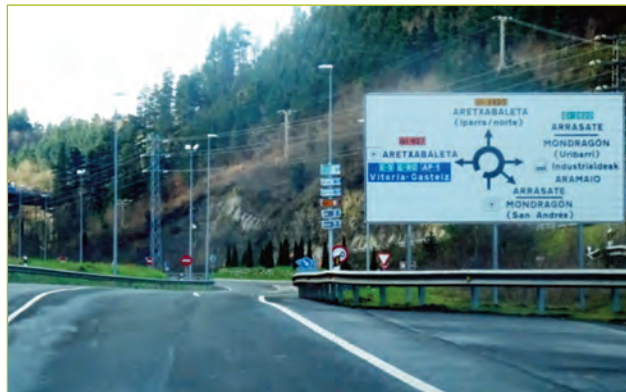
- Exceso de información en la señalización, con itinerarios alternativos. Provoca confusión y precisa mucho tiempo para su lectura, comprensión y toma de decisiones.

Fotografía 16.- Excesiva carga de trabajo. (Fuente: Autores de las recomendaciones)

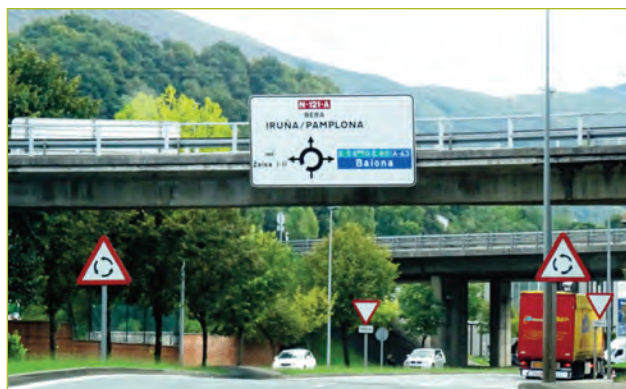
Fotografía 17.- Tamaño de signos y letras en pórtico. (Fuente: Autores de las recomendaciones)

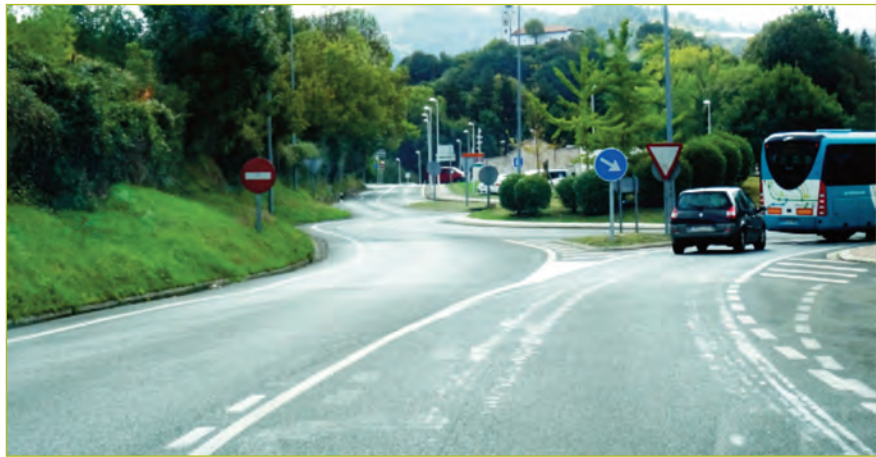
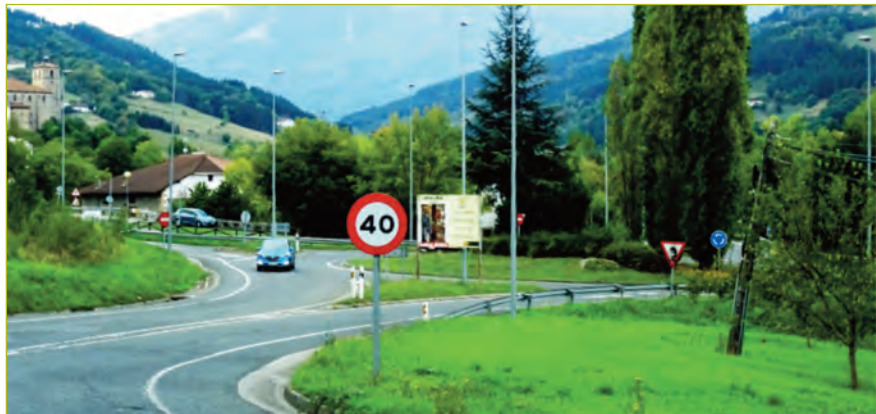
- Puede producirse por una incorrecta geometría.
- Suele ocurrir cuando se aprovecha uno de los carriles de la intersección en T antigua como parte del anillo de circulación. Esto provoca que uno de los itinerarios no tenga prácticamente deflexión. El hecho puede verse agravado cuando la iluminación de los viales de acceso crea alineaciones falsas.

Fotografía 19.- Geometría incorrecta. (Fuente: Autores de las recomendaciones)

Fotografía 20.- Geometría incorrecta. (Fuente: Autores de las recomendaciones)

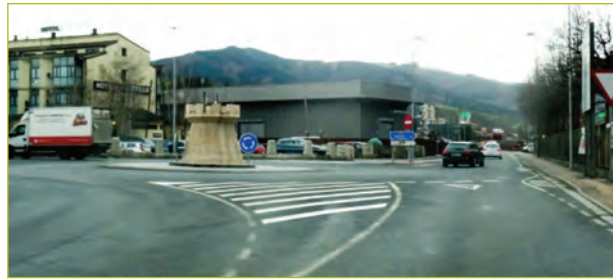
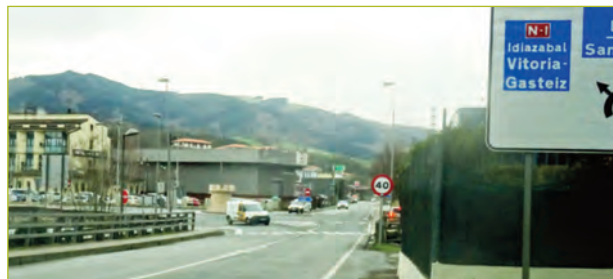
- Suelen ser debidos a una velocidad excesiva a la entrada de la glorieta, un des - piste o una mala visibilidad de la señalización y balizamiento. La falta de iluminación en casos de nocturnidad o circunstancias meteorológicas adversas también influyen en este tipo de accidentes.
- Otra causa suele ser que la glorieta sea la primera en un itinerario en que los cruces se resuelven de otro modo (enlaces, cruces en T con prioridad).
- La situación puede verse agravada por el acondicionamiento y disposición de objetos “decorativos” en la isleta.
- Ejemplos:
  - la velocidad puede ser alta en el acceso al anillo central por la excesiva tangencialidad de los ramales. En este caso deberían estrecharse los carriles, “forzar” más las maniobras y materializar las isletas con bordillos.

Fotografía 21.- Velocidad elevada en glorieta. (Fuente: Autores de las recomendaciones)

Fotografía 22.- Velocidad elevada en glorieta. (Fuente: Autores de las recomendaciones)

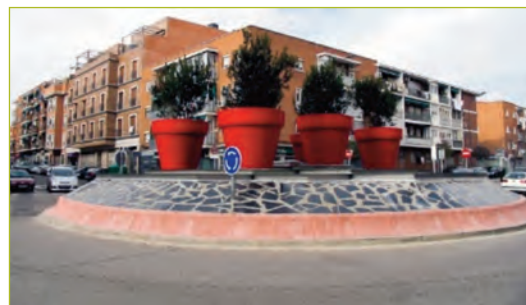
- Objetos de gran masa o elevada rigidez en el anillo central. No se deberían instalar elementos similares. Si se consideran imprescindibles, se deberían colocar fuera de la trayectoria de posible salida de los vehículos.

Fotografía 23.- Objetos de gran masa en anillo central. (Fuente: Autores de las recomendaciones)

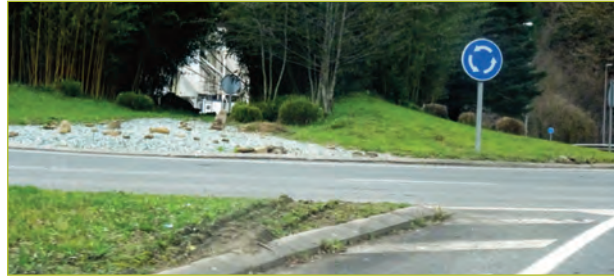
- Tratamiento paisajístico de la isleta central con trozos de vidrio. Puede ser peligroso en el caso de caída de un ciclista o motorista.

**Fotografía 24.-** *Tratamientos inadecuados. (Fuente: Autores de las recomendaciones)*

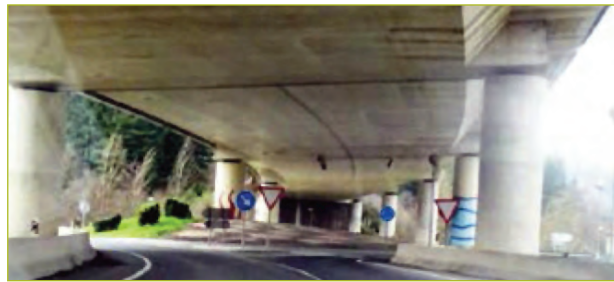
- Objetos de gran masa en el anillo central. No se deberían instalar elementos similares. Si se consideran imprescindibles, se deberían colocar fuera de la trayectoria posible salida de los vehículos.

**Fotografía 25.-** *Ubicación inadecuada. (Fuente: Autores de las recomendaciones)*

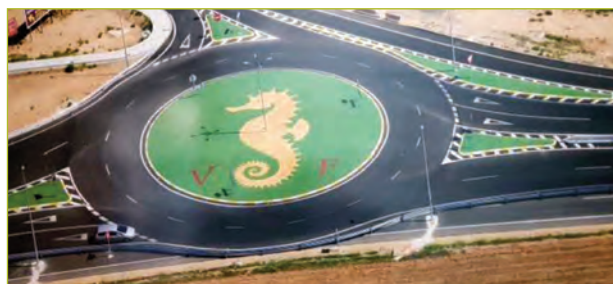
Fotografía 28.- Urbanización el Oasis (Valencia). (Fuente: Autores de las recomendaciones)

- Ejemplo 3: Construcción de glorieta en RM-12 acceso a las Dunas. Cabo de Palos (Murcia). Si bien no se aprecia en la fotografía, la superficie de la isleta es cónica, estando el centro de la glorieta elevado unos 50-60 cm respecto del anillo perimetral. El material principal utilizado es hormigón impreso coloreado con resinas. En cuanto a su ejecución, en primer lugar, se replanteó el contorno de la figura del caballito, tarea que requiere de una cierta experiencia, delimitándolo mediante una junta de goma, similar a las que se colocan en las juntas de dilatación en los depósitos de agua. Se procedió de igual forma con el resto de las figuras para luego rellenar con hormigón las superficies.

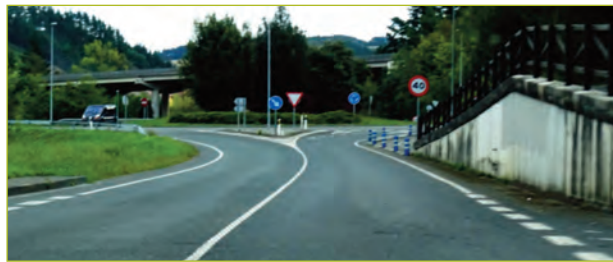
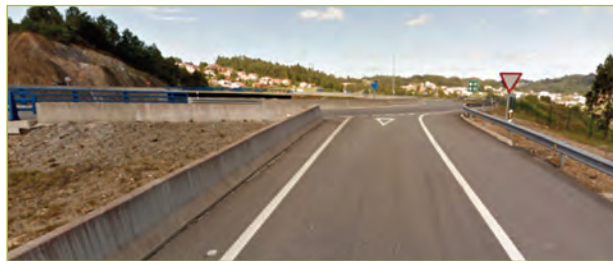
La visibilidad de los vehículos que circulan por el anillo puede verse obstaculizada por pretilles, señales, taludes u otros elementos de la carretera.

Fotografía 29.- Visibilidad restringida. (Fuente: Autores de las recomendaciones)

Fotografía 30.- Visibilidad restringida por pretil. (Fuente: Autores de las recomendaciones)

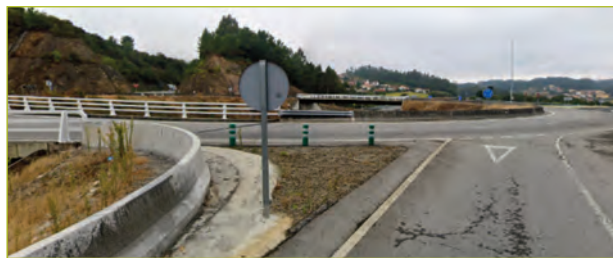
- Optimizar la instalación de sistemas de contención y otros elementos, evitando que impidan la visibilidad.

Fotografía 31.- Modificación de pretil para mejorar la visibilidad. (Fuente: Autores de las recomendaciones)

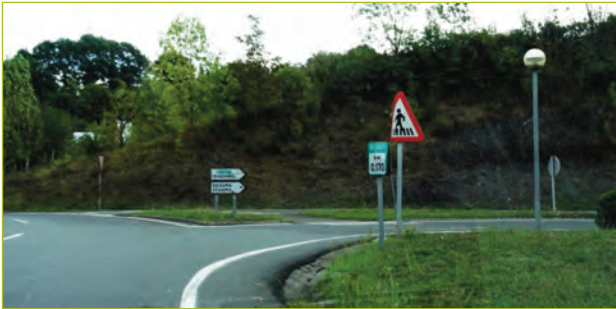
<p><b>Fotografía 36.-</b> <i>Visibilidad restringida de señalización. (Fuente: Autores de las recomendaciones)</i></p> <ul style="list-style-type: none"> <li>- En este caso el conductor apenas ve la señal S-13 y el peatón que esté en la margen derecha de la carretera no se puede percibir. Como mínimo habría que duplicar la señal S-13.</li> </ul>

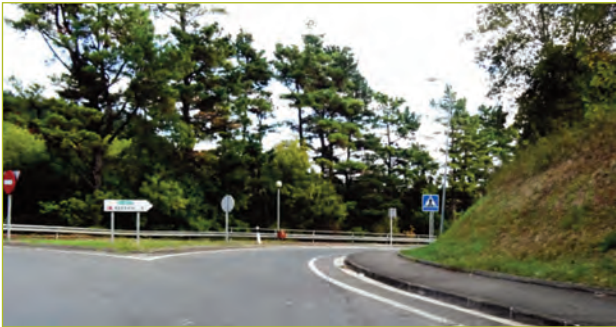
<p><b>Fotografía 37.-</b> <i>Visibilidad restringida de señalización. (Fuente: Autores de las recomendaciones)</i></p>

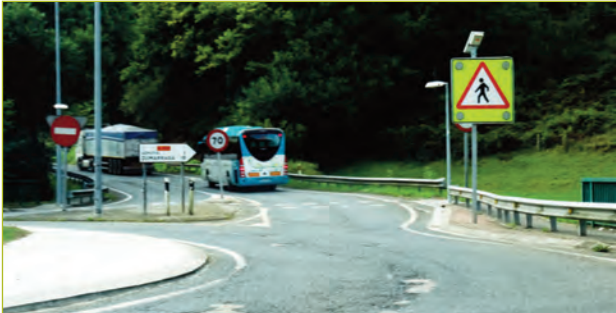
<p><b>Fotografía 38.-</b> <i>Reforzo de la señalización. (Fuente: Autores de las recomendaciones)</i></p>

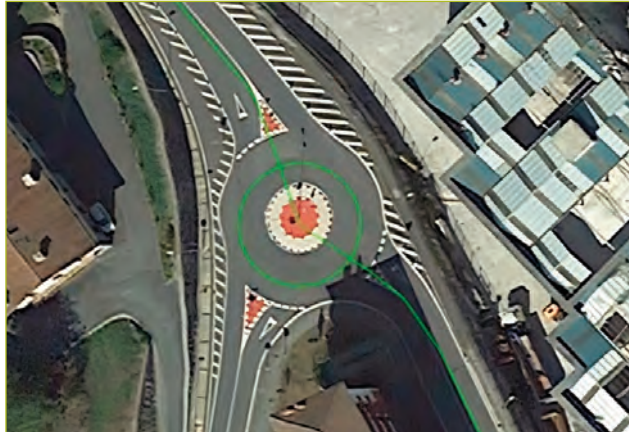
Fotografía 39.- Deflexión insuficiente. (Fuente: Autores de las recomendaciones)

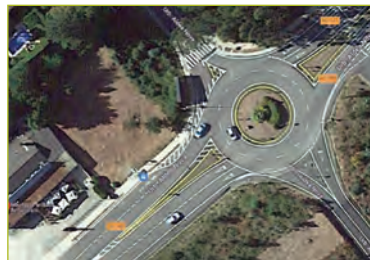
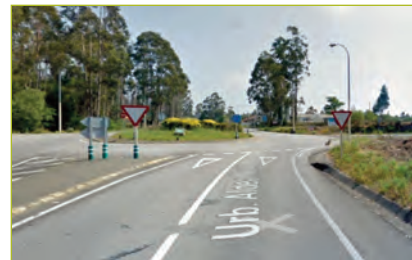
Fotografía 40.- Deflexión adecuada. (Fuente: Autores de las recomendaciones)

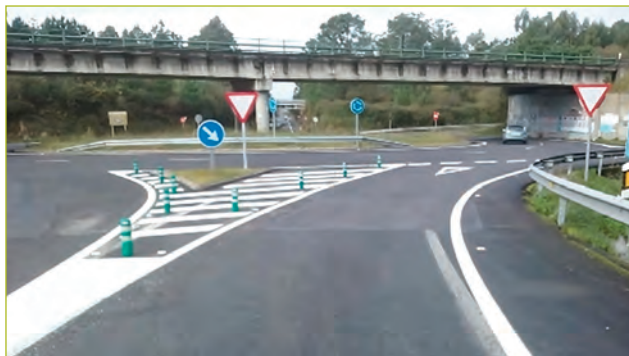
Fotografía 41.- Corrección de inflexión. (Fuente: Autores de las recomendaciones)

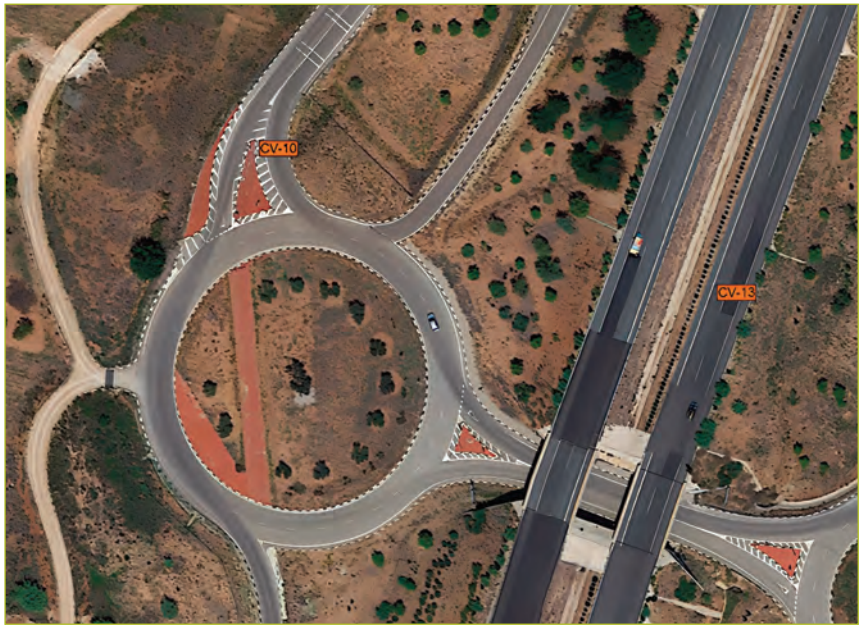
Fotografía 44.- Vista aérea del enlace tipo glorieta de CV-10 con CV-13. (Fuente: Google Earth)

PROBLEMA	Problemas con transportes especiales
<p><b>DESCRIPCIÓN</b></p>	<p>Glorieta en la CV-10 pk 40+250 (diámetro exterior de 82 metros y diámetro de la isleta central de 62 metros)<sup>9</sup>.</p> <p>Esta glorieta forma parte de un enlace de tipo pesas al que conectan la autovía CV-10 con el trazado que sigue hacia Torreblanca (CV-13) y el acceso al aeropuerto de Castellón y con la CV-10 en calzada única que surca la provincia en dirección norte.</p> <p>Las palas de los aerogeneradores fabricados en Les Coves de Vinromà, al norte, pasan habitualmente por aquí.</p>
<p><b>SOLUCIÓN</b></p>	<p>En una primera etapa se habilitó un segmento circular al suroeste en la isleta central para permitir el paso de las palas. Con el tiempo, la longitud de las palas ha ido aumentando y ha sido necesario habilitar un paso que les permite discurrir en línea recta de norte a sur por la isleta central.</p> <p>Las señales y paneles direccionales son extraíbles, de forma que, como quiera que los transportes especiales llevan escolta del sector de Tráfico de la Guardia Civil, previo a su paso se extraen y tras el paso se vuelven a colocar en su sitio respectivo.</p>
